**A Körös-vidéki Környezetvédelmi és  
Vízügyi Igazgatóság  
„MŰSZAKI ÖRÖKSÉG” pályázatának  
szakmai beszámolója**

*A Bodoky Károly Vízügyi Múzeum  
(Hosszúfok I. szivattyútelep) felújítása*

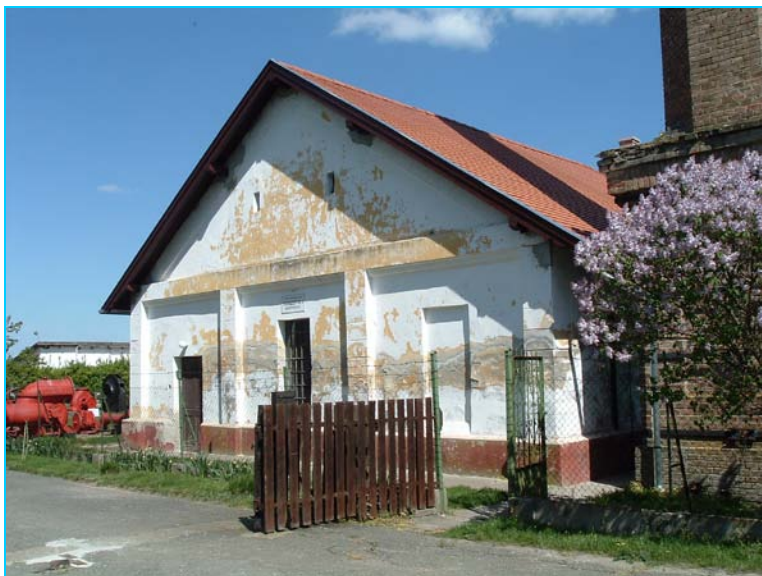
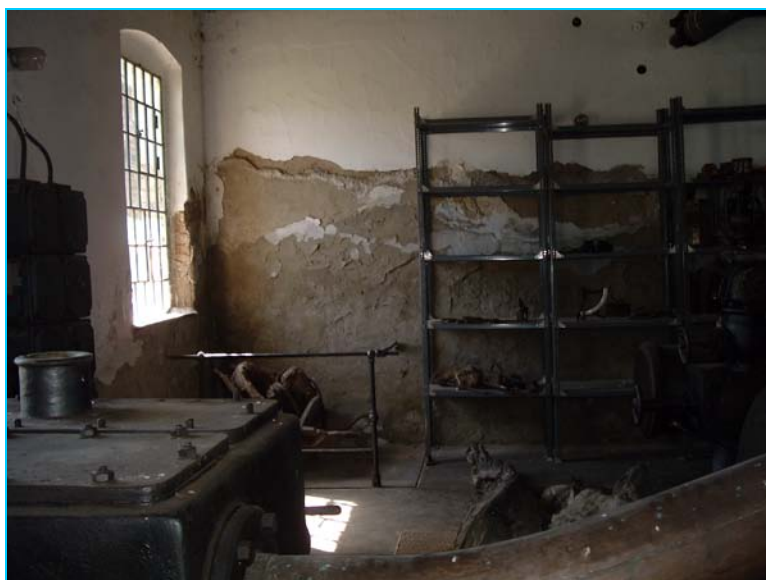
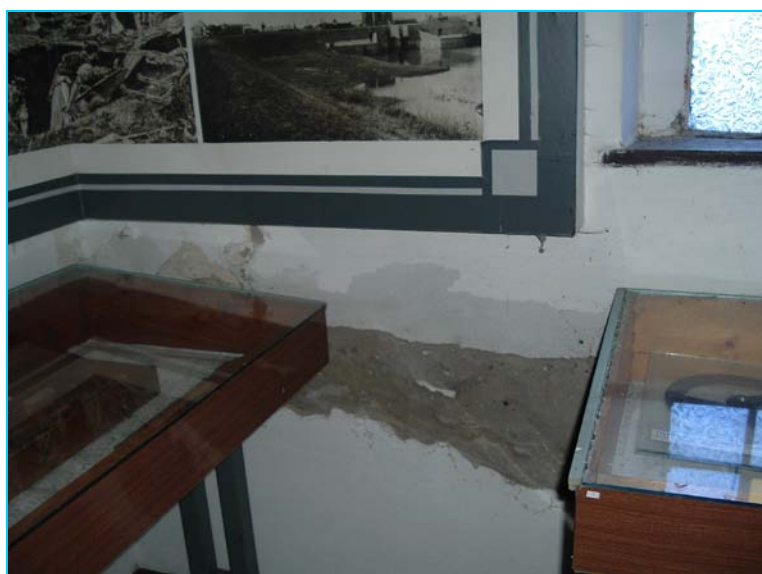
## A felújítás előtt készült képek

A több mint 110 éves téglafalazatú épület, szigetelés nélkül készült, a felnedvesedés az épület szerkezetét és a benne elhelyezett gyűjteményt is veszélyeztette. Az épület további állagromlás ütemének csökkentése érdekében 2007-ben tetőszerkezet és teljes tetőhéjzat cserére került sor. Az épület teljes alászigetelését és az ehhez kapcsolódó helyreállítási munkák elvégzéséhez a szükséges anyagi forrásokat pályázati segítséggel próbáltuk biztosítani.
